UNIVERSIDAD MILITAR NUEVA GRANADA

TESIS DE GRADO EN INGENIERÍA CIVIL

**“ANÁLISIS DE LA DISTRIBUCIÓN TEMPORAL Y ESPACIAL DE
PRECIPITACIÓN, COMO VARIABLE DE RIESGO EN EL CERRO DE
SUBA SECTOR LA AGUADITA”**

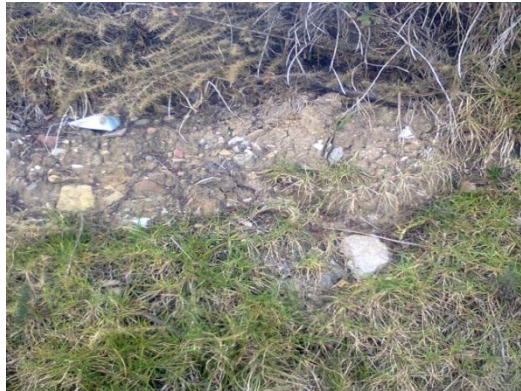
Foto 3. Depósito de ladera (La Aguadita)

Como parte del análisis de riesgo en la ladera conocida como el Cerro de Suba donde se encuentra localizada La Aguadita, se procede a describir el comportamiento de los suelos frente a movimientos sísmicos reglamentado mediante el Decreto 523 de 2010.

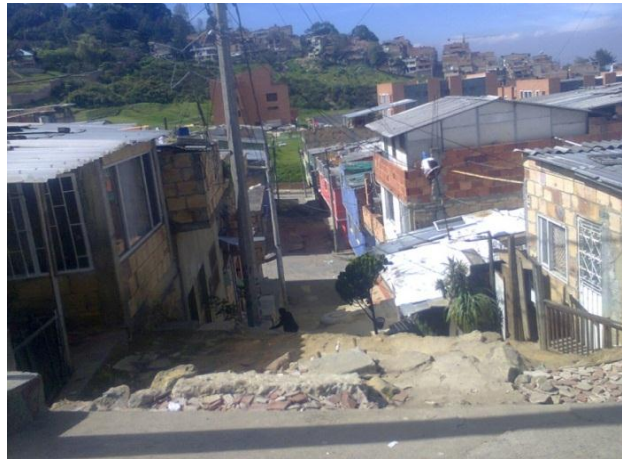
Foto 4 Estado de la Infraestructura La Aguadita

En la actualidad el barrio se ha extendido hacia la parte superior de Cerro de Suba, con viviendas en condiciones estructurales deficientes, con un manejo de aguas lluvias y una infraestructura vial insuficiente.

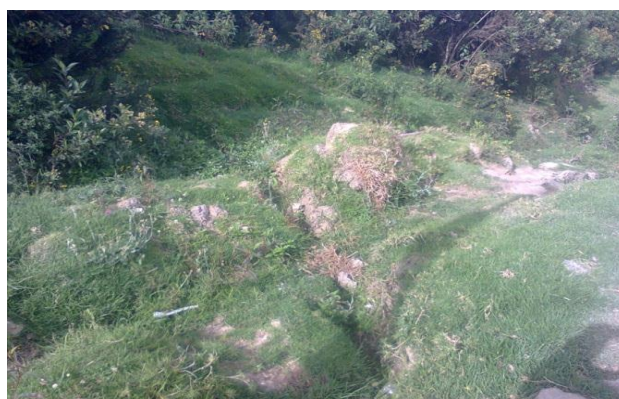
Foto 7. Deterioro de los Cerros de Suba. (La Aguadita)

“La alteración de la cobertura vegetal causada por el uso del suelo, en tiempos anteriores la explotación minera, carbón, canteras y la presencia de chircales y, antes y actualmente el proceso de urbanización descrito anteriormente, desestabilizaron los suelos y destruyeron los nacederos de agua, solo quedan en propiedad privada y en el parque del Indio. Hay conflicto de intereses entre propiedad privada y pública por el uso del suelo; requiriendo una reglamentación de las zonas próximas a las áreas protegidas, teniendo en cuenta los procesos de conectividad, revegetalización, coberturas vegetales actuales y que las compensaciones privadas se hagan en el mismo Cerro de Suba. Se conflictos por la falta de articulación entre instituciones para la gestión de los suelos” [24].

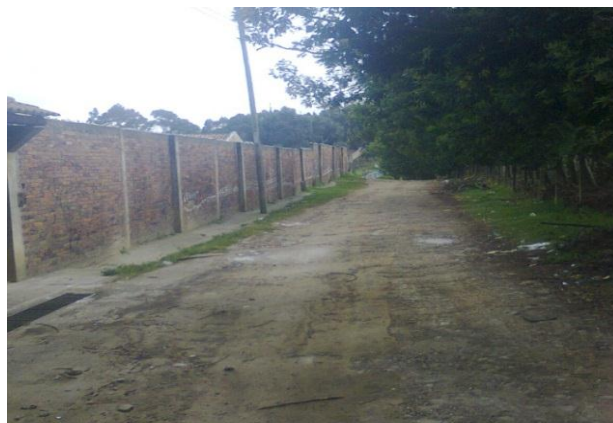
Foto 8. Vía de acceso Cra 53 – Diagonal 122 (La Aguadita)

El barrio La Aguadita, tiene varias formas de acceso; por el sur con el barrio Ciudad Hunza, éste cuenta con una vía pavimentada con placas de concreto. Al occidente esta limitando con Rincón II y cuenta con las mismas características de acceso y finalmente tiene una vía de acceso en la parte oriental específicamente CRA 83 – DIAGONAL 122 detrás del barrio Suba Naranjos, ésta se caracteriza por tener una estructura de pavimento totalmente deteriorada como se indica en la Foto 8.

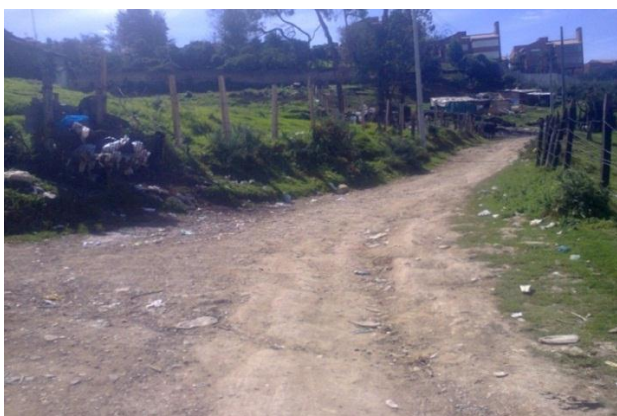
Foto 9. Deforestación del Cerro de Suba (La Aguadita)

En la parte superior del cerro (Cabecera de ladera) hay presencia de abundante vegetación nativa, pero también hay actividades dirigidas a la deforestación del cerro con tala de árboles en algunos casos para delimitar predios y en otros para comercialización. Existe un muro divisorio entre el conjunto residencial Suba Naranjos y el barrio La Aguadita, Foto 9.

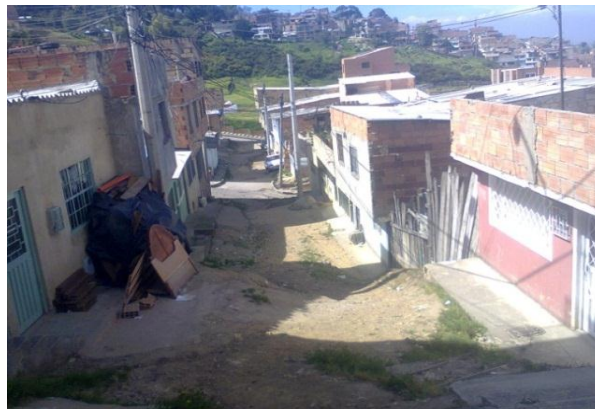
Foto 10. Estado de la red vial (La Aguadita)

1. En cuanto al manejo del transito, no existe red de semáforos.
2. Existe red de telefonía la cual posibilita que la mayoría de sus habitantes pueda acceder a este servicio.
3. No hay presencia de torres de energía. Sin embargo, hay gran cantidad de postes y cajas de energía para tener acceso al servicio. Cabe resaltar que puede existir conexiones ilegales.
4. No toda La Aguadita cuenta con manejo de aguas lluvias por medio de sumideros de hecho gran parte de las vías se encuentra sin pavimentar y con presencia notable de erosión como se puede observar en la Foto 10.

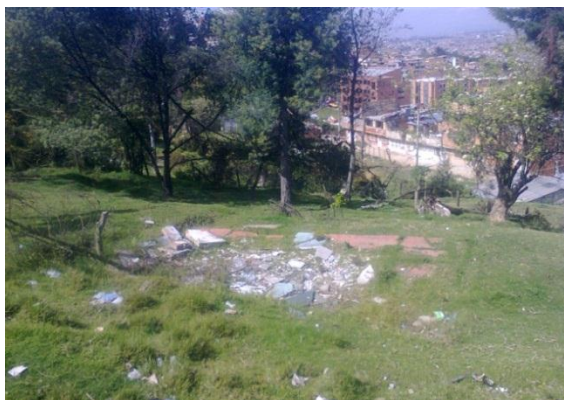
Foto 12. Manejo de Escombros (La Aguadita)

La Aguadita es considerada una zona de alto riesgo no mitigable según la FOPAE y a pesar de ello existen predios que se encuentran contruidos allí, otros están demolidos pero no hay un plan de manejo de escombros (Foto 12). También se encuentran conducciones con mangueras las cuales tienen fugas lo que hace inestable todo su trayecto por el exceso de humedad en el suelo. A manera descriptiva se presentan algunos problemas reflejados en la visita con su respectivo registro fotográfico:
